港湾環境下におけるペトロラタム被覆防食材お
よび被覆防食工法の劣化機構の解明

(Elucidation of Deterioration Mechanism of Petrolatum
Materials and Lining System in Marine Environment)

星 野 雅 彦

豊橋技術科学大学

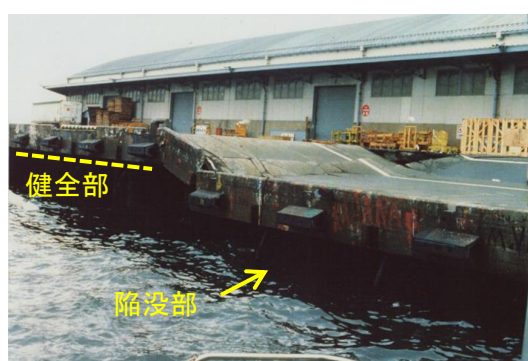
(a) 港湾構造物の上部工陥没
(下部工の鋼構造物が腐食し、上部工が陥没)

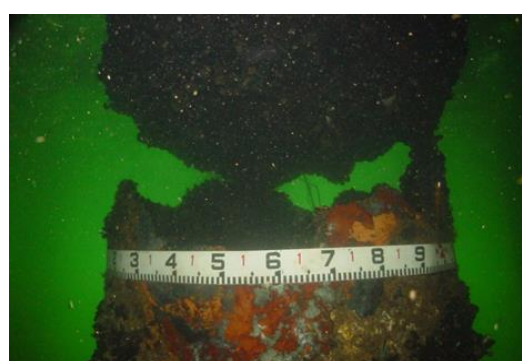
(b) 鋼管杭の欠損
(杭全体が腐食によって欠損)

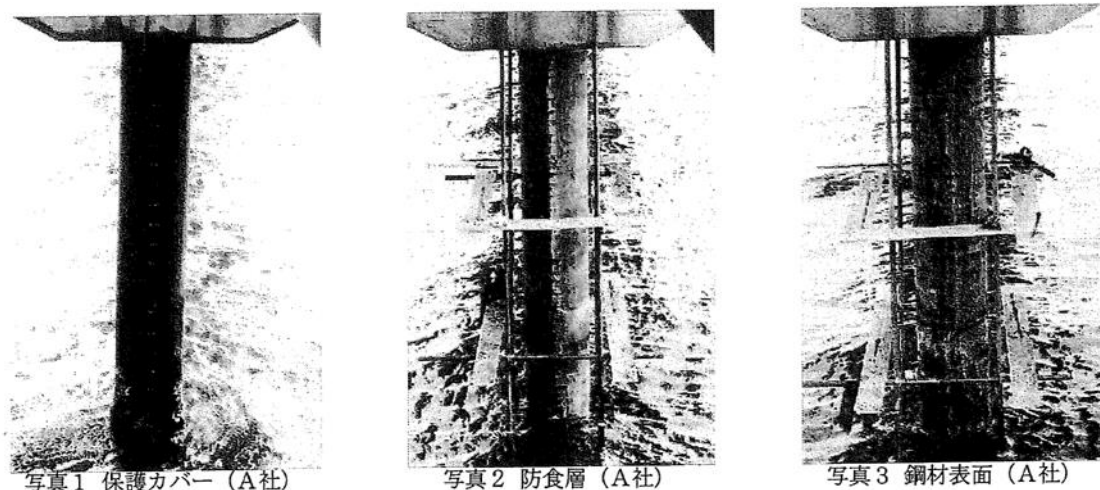
写真 2.2 18 年経過後のペトロラタム被覆防食杭の外観

この報告結果は、ペトロラタム被覆防食工法の調査が保護カバー材の目視が中心になったことを裏付けるものである。

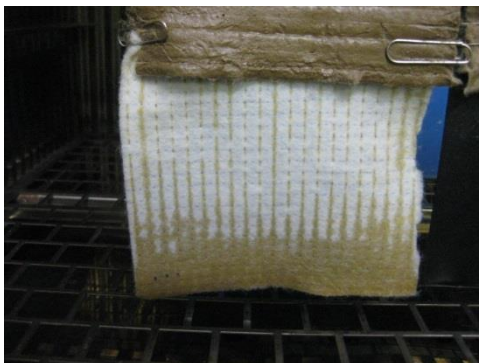
写真3.12 不織布の縫い目に沿った防食材の流動現象

写真 3.12 に「3.3.2.2 高温時における防食材の流出検討」の試験条件で四角形試験体を $50 \pm 2^\circ\text{C}$ の恒温槽内に 30 日間設置した時の結果を示す。防食材は不織布の縫い目に沿って流動していることが確認された。このことは、不織布の縫い目を起点として防食材に物理的な欠陥を生じる可能性があることを意味する。飛沫帯は波浪による水分や気中の酸素といった腐食因子が非常に多く、上述のように防食材に生じた欠陥部にこれらの腐食因子が到達することで鋼材が腐食する。また、分析結果より、劣化した防食材はカルボニル基を生じていることから、分子鎖に親水性を持つようになり、鋼材表面へ水分を供給しやすくなる原因となっている。

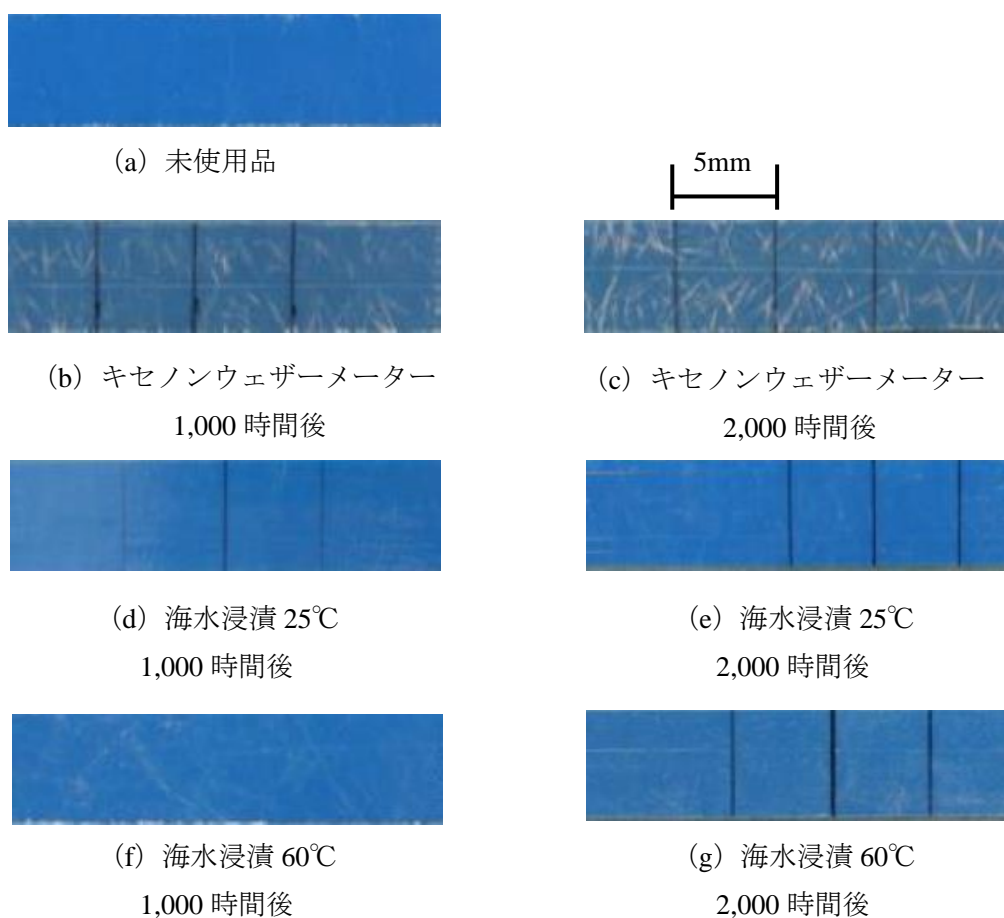
写真 4.7 キセノンウェザーメーター試験終了後の試験体表面目視調査結果

海水浸漬試験終了後の試験体は、浸漬温度が 25℃である試験体は、未使用品と比較して大きな変化はなかった。浸漬温度を 60℃とした試験体は、1,000 時間経過および 2,000 時間経過後に白色化が認められたが、ガラス繊維の露出は認められなかった。

図 4.12 にキセノンウェザーメーター試験終了後の試験体表面の色差測定結果を示す。試験時間が増加するにつれ、色差の変化値 ΔE は増加し、2,000 時間経過後の色差変化は、「非常に大きい」と判断された。変化の傾向は、目視調査結果（写真 4.7）と一致した。

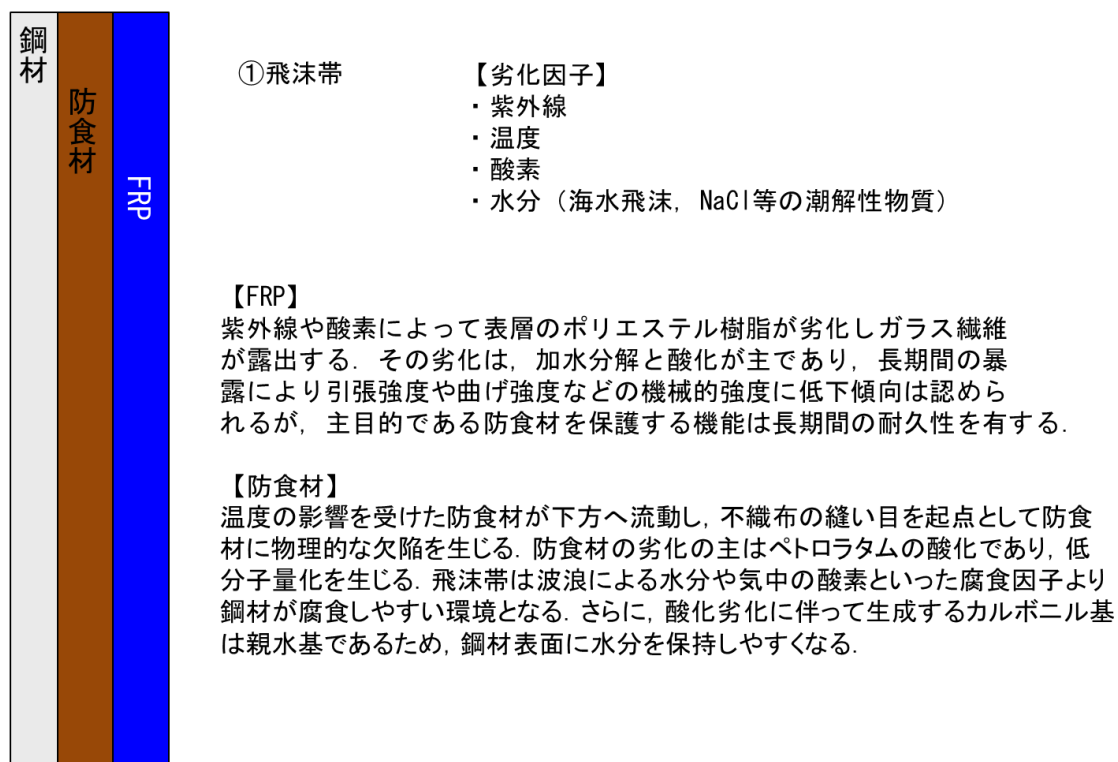
図 5.2 飛沫帯におけるペトロラタム被覆防食工法の劣化機構のまとめ

防食材は、温度の影響を受けた防食材が下方へ流動し、不織布の縫い目を起点として防食材に物理的な欠陥を生じる。防食材の劣化の主はペトロラタムの酸化であり、低分子量化を生じる。飛沫帯は波浪による水分や気中の酸素といった腐食因子より鋼材が腐食しやすい環境となる。さらに、酸化劣化に伴って生成するカルボニル基は親水性であるため、鋼材表面に水分を保持しやすくなる。

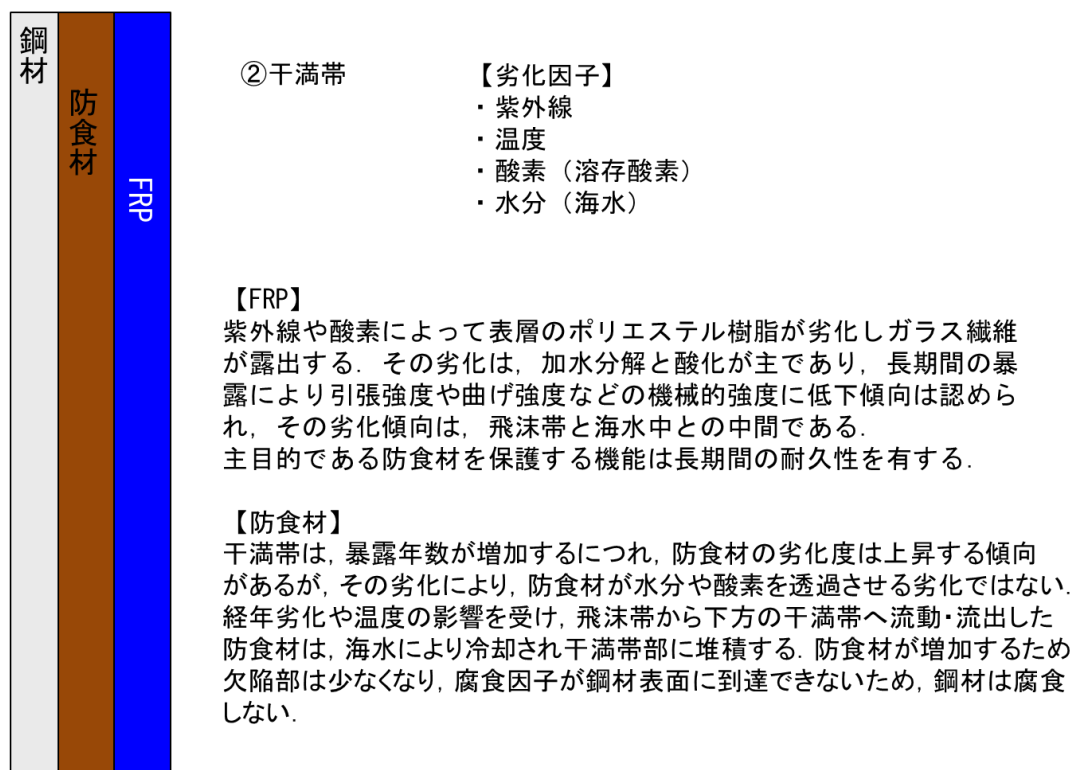
図 5.3 干満帯におけるペトロラタム被覆防食工法の劣化機構のまとめ

防食材は、暴露年数が増加するにつれ、防食材の劣化度は上昇する傾向があるが、その劣化により、防食材が水分や酸素を透過させる劣化ではない。経年劣化や温度の影響を受け、飛沫帯から下方の干満帯へ流動・流出した防食材は、海水により冷却され干満帯部に堆積する。防食材が増加するため欠陥部は少なくなり、腐食因子が鋼材表面に到達できないため、鋼材は腐食しない。

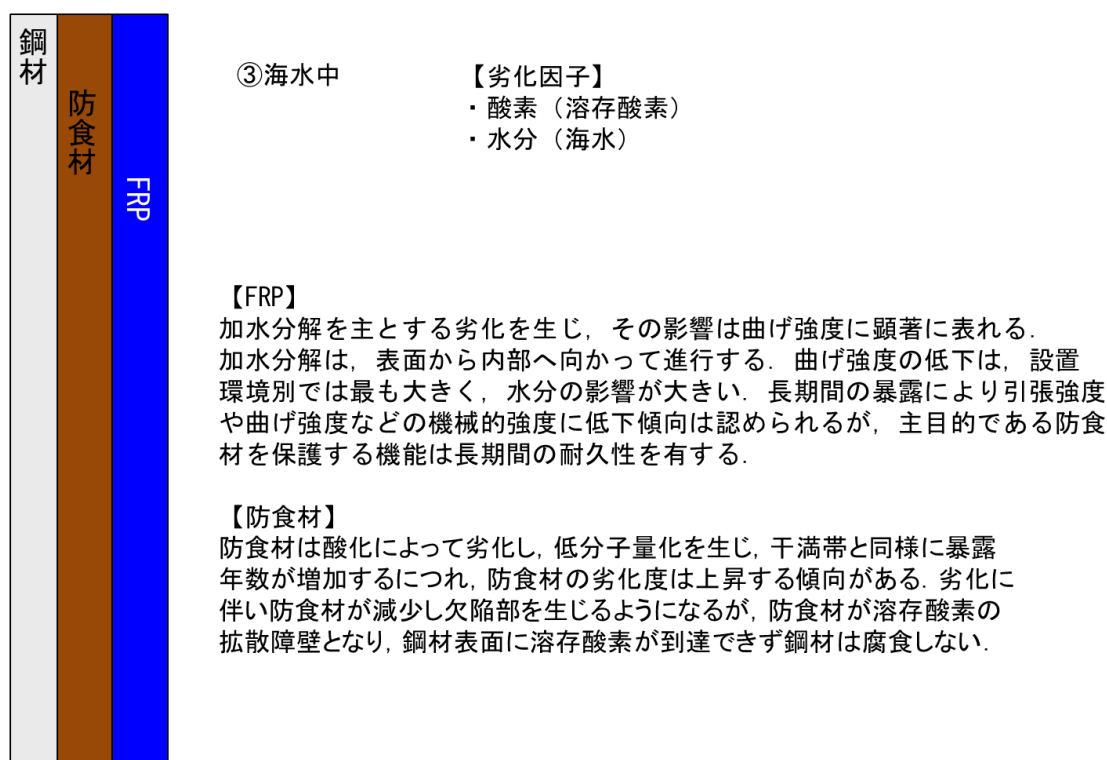
図 5.4 海水中におけるペトロラタム被覆防食工法の劣化機構のまとめ

防食材は、酸化によって劣化し、低分子量化を生じ、干満帯と同様に暴露年数が増加するにつれ、防食材の劣化度は上昇する傾向がある。劣化に伴い防食材が減少し欠陥部を生じるようになるが、防食材が溶存酸素の拡散障壁となり、鋼材表面に溶存酸素が到達できないため鋼材は腐食しない。
