港湾環境下におけるペトロラタム被覆防食材お
よび被覆防食工法の劣化機構の解明

(Elucidation of Deterioration Mechanism of Petrolatum
Materials and Lining System in Marine Environment)

星 野 雅 彦

豊橋技術科学大学

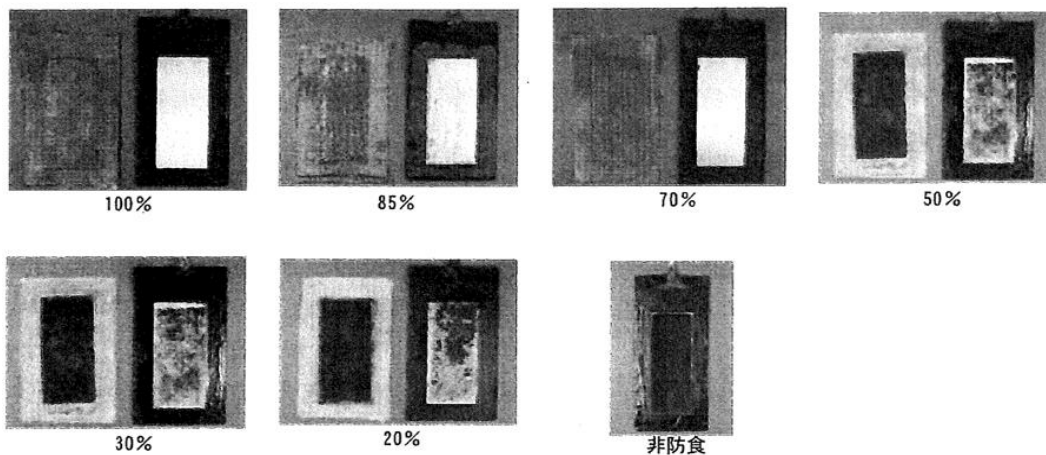
写真 2.3 測定終了後の鋼材表面

試験の結果、ペトロラタム系防食テープの油分残存率が 70%を下回るとインピーダンスが低下し、目視上も鋼材に腐食が生じる結果となった。この結果は、油分残存率と暴露経過年数の関係が不明であり、室内で人工的に油分を調整しているため実環境下を模擬しているとは言えないが、ペトロラタム被覆防食工法の点検項目にある油分残存率の目安である 80%を裏付けるデータとなっている。

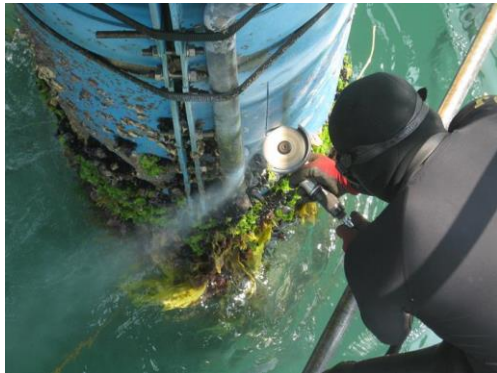
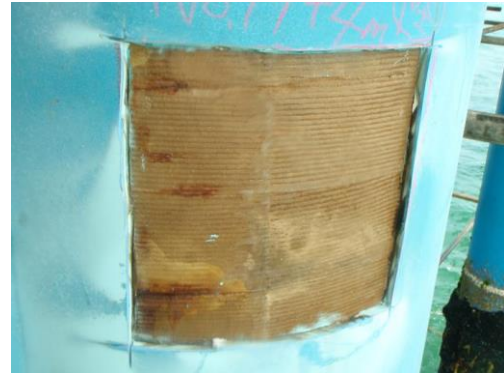
写真3.1 19年暴露試験体の回収状況

経年変化から劣化原因が特定できると考え、実環境下に10年、19年、25年、30年間暴露された防食材を回収し試験体とした。表3.1に暴露材の経過年数と回収位置を示す。また、一例として、19年暴露試験体の回収状況を写真3.1に示した。

実環境下に19年暴露された防食材の飛沫帯では鋼材が腐食していた。鋼材が腐食するには、防食材を通して水と酸素が鋼材表面に達するか、防食材に生じた欠陥部を起点として水と酸素が鋼材に達することで腐食を生じるかのどちらかの可能性が考えられる。しかし、大気開放下の通常環境では、防食材を透過して水と酸素が拡散していくとは考えにくい。そのため、19年暴露された防食材の飛沫帯では鋼材が腐食した原因は、防食材に欠陥が生じたためと考えた。そこで、防食材の欠陥を調べるため、実環境下から回収した各防食材の欠陥率を調べた。

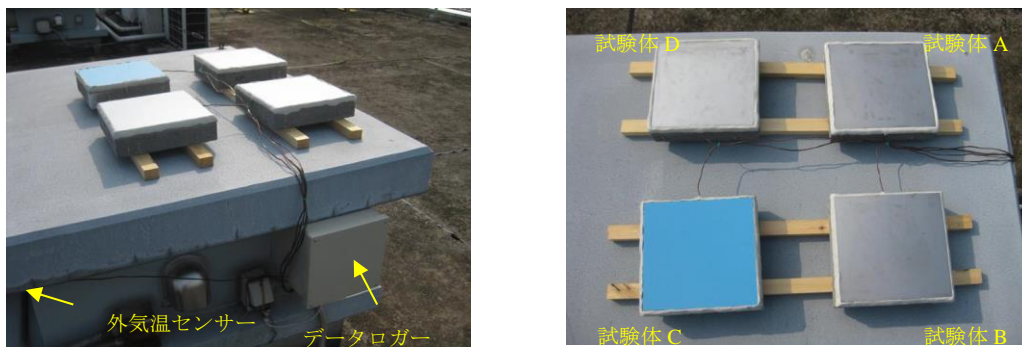
写真 3.6 試験終了後の試験体状況写真

試験終了時の試験体状況写真を写真3.6に示す。試験体表面や側面から防食材が流出しているなど外観上の変化は認められなかった。

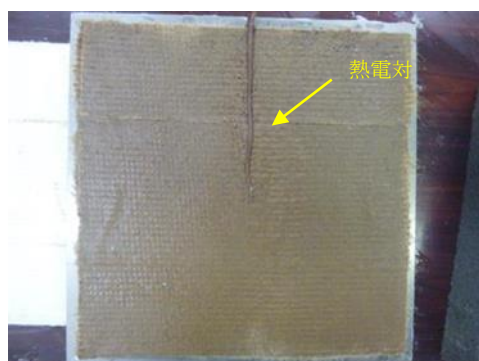
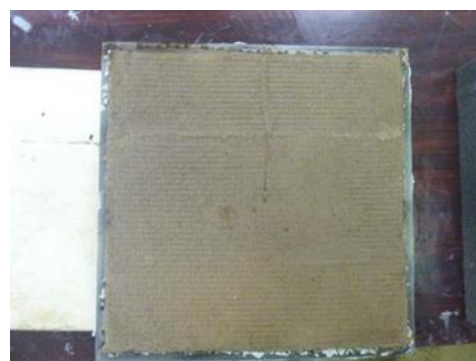
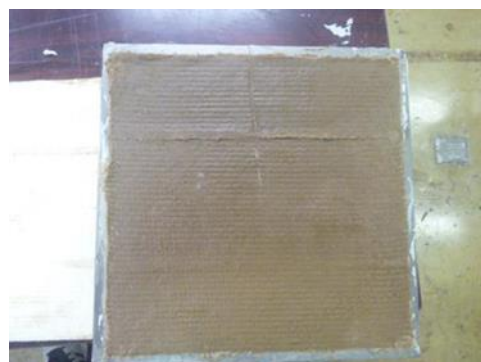
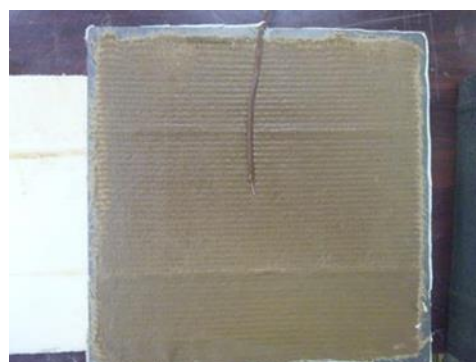
写真3.7 試験終了後の防食材表面目視調査結果

試験体Bの表面の一部に油溜りのような液体が観察されたが、その他の試験体では防食材表面に大きな変化は認められなかった。

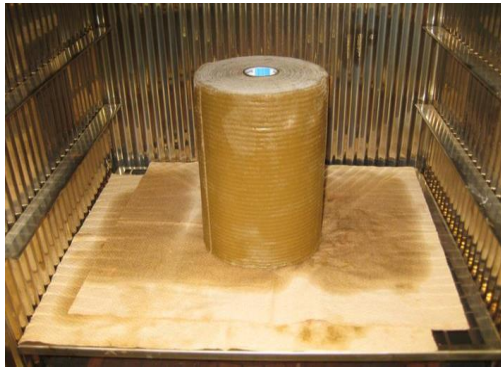
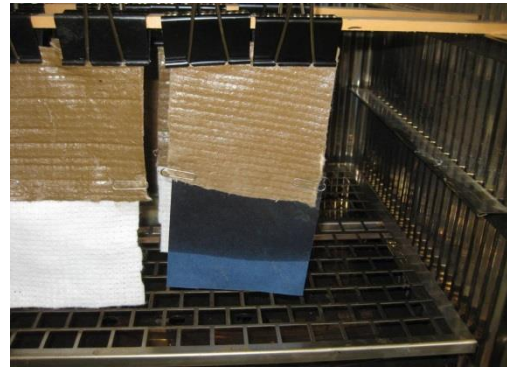
写真3.8 試験終了後の試験体目視調査結果

質量減は、50±2℃の恒温槽内のロール状試験体の減量が著しく大きかった。四角形状試験体の50±2℃の恒温槽内と25℃の比較では、試験期間がより長期間である25℃の試験体の減量は小さかったことから、減量には温度の影響が大きく関与することが分かった。

以上の結果から、垂直方向へ試験体を設置し、温度が50℃付近に上昇することで油分が下方へ流動する可能性があることが確認された。

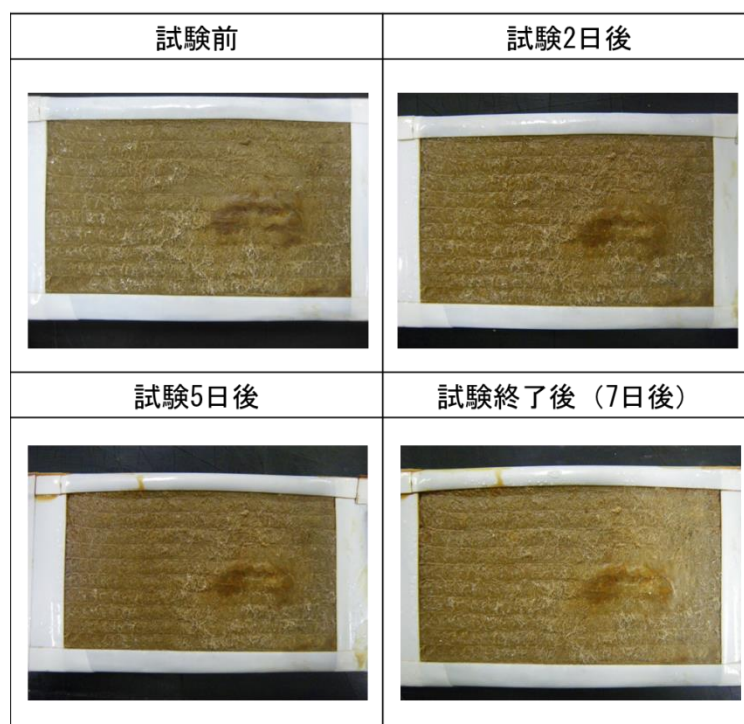
写真 3.9 塩水噴霧試験実施時の目視調査結果

試験期間を通して実施した目視調査結果を写真3.9に示す。実環境下において腐食を生じていた飛沫帯から回収した試験体(19年暴露試験体)を用いたが、塩水噴霧試験によって飛沫帯を模擬した条件下においても鋼材の腐食に起因する錆汁等は観察されなかった。

この結果から、試験体自体が水と酸素を透過させ、鋼材が腐食するような劣化は生じていないことが明らかとなった。

新たに防食材の撫付け手順を加えた施工手順を図 6.6 に示した。防食材の欠陥部は、不織布の縫い目部分に集中していることが分かっている。そこで、防食材を撫付けることで縫い目部分にも防食材が充填されることで欠陥部のない一体化した防食材となり、鋼材の腐食を防止することが可能となる。これは、回収した実環境下において鋼材に腐食を生じていた防食材表面を均一になるように撫付け、塩水噴霧試験を実施した際に腐食を生じなかった結果（写真 3.9）からも有効な手段と考えられる。

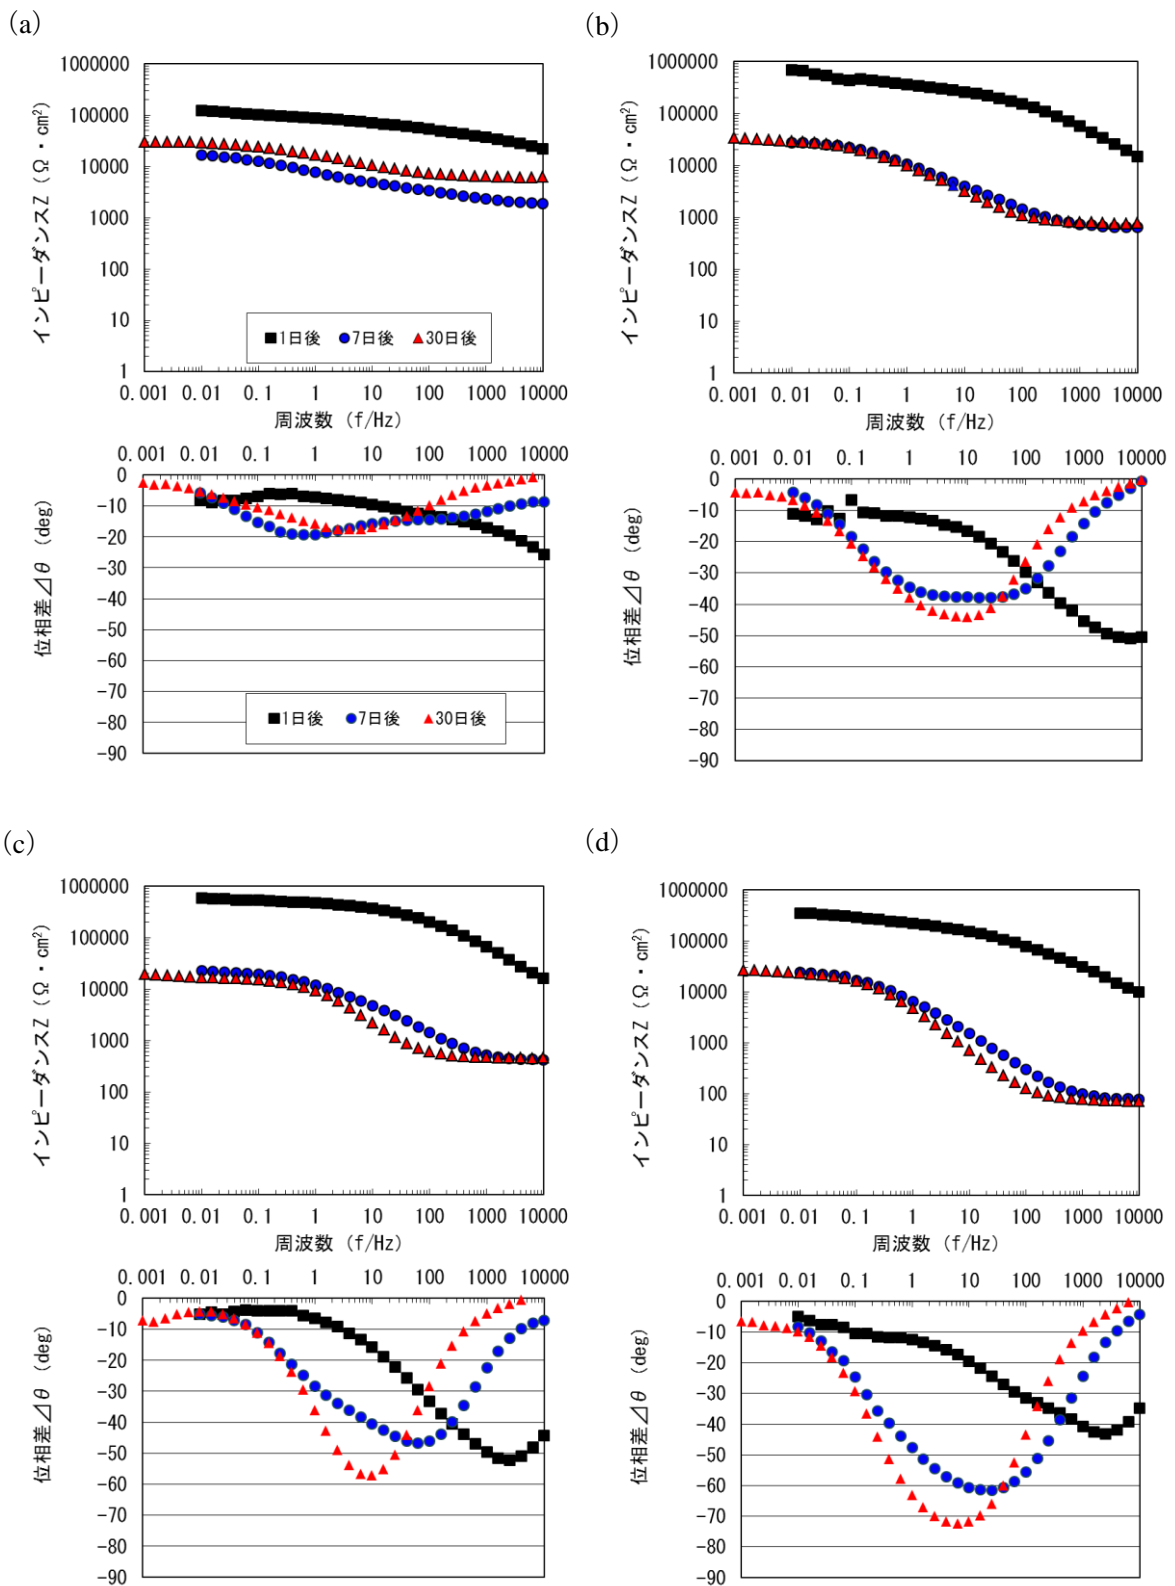
図3.15 海水浸漬試験時における交流インピーダンス測定の経時変化
 ((a) 欠陥率0.16% (b) 欠陥率0.6% (c) 欠陥率1.38% (d) 欠陥率8.0%)

図3.15に示した海水浸漬試験時のインピーダンスは，浸漬初期から7日後までは減少傾向にあったが，30日後は7日後と比較して大きな変化は認められなかった．欠陥率別に比較しても大きな差はなかった．

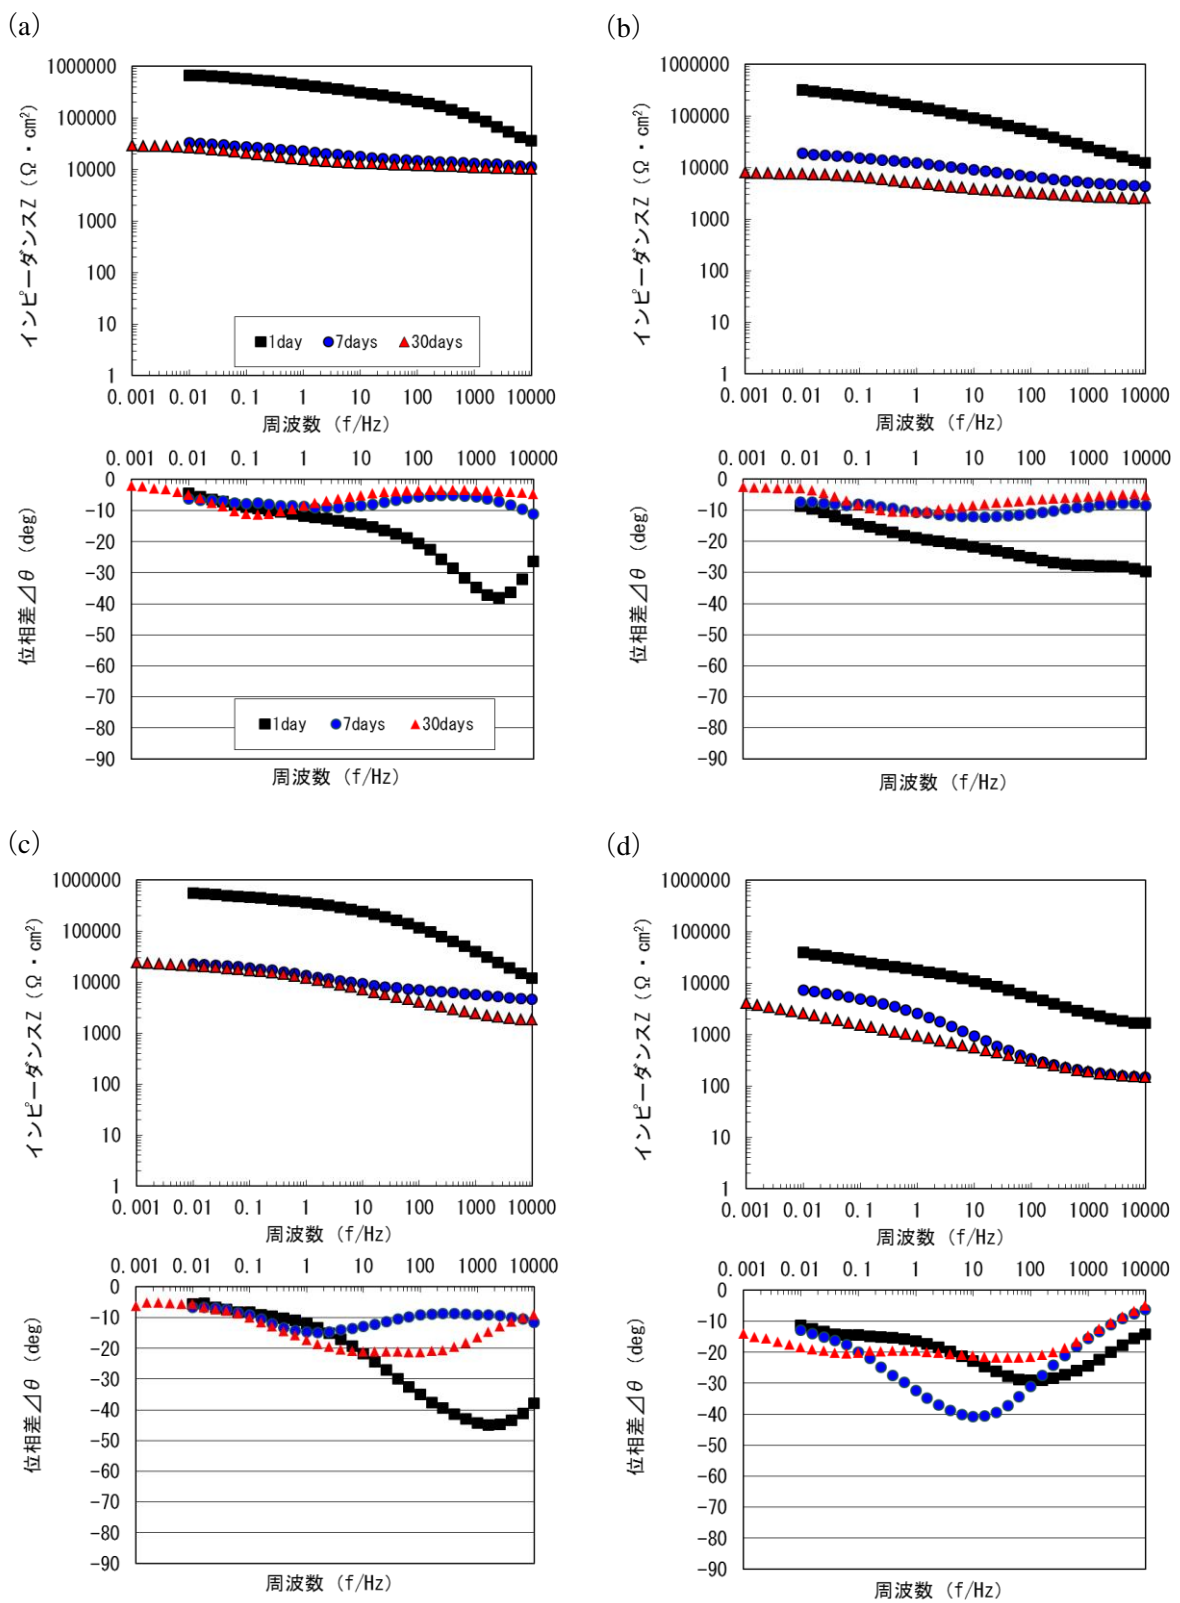
図3.16 塩水噴霧試験時における交流インピーダンス測定の経時変化
 (a) 欠陥率0.16% (b) 欠陥率0.6% (c) 欠陥率1.38% (d) 欠陥率8.0%

図3.16に示した塩水噴霧試験時における試験開始初期のインピーダンスは，欠陥率が大きくなるにつれ減少傾向にあった．海水浸漬試験時とは異なり，欠陥率が0.16%を除くすべての試験体において，試験期間が増加するにつれインピーダンスが減少した．

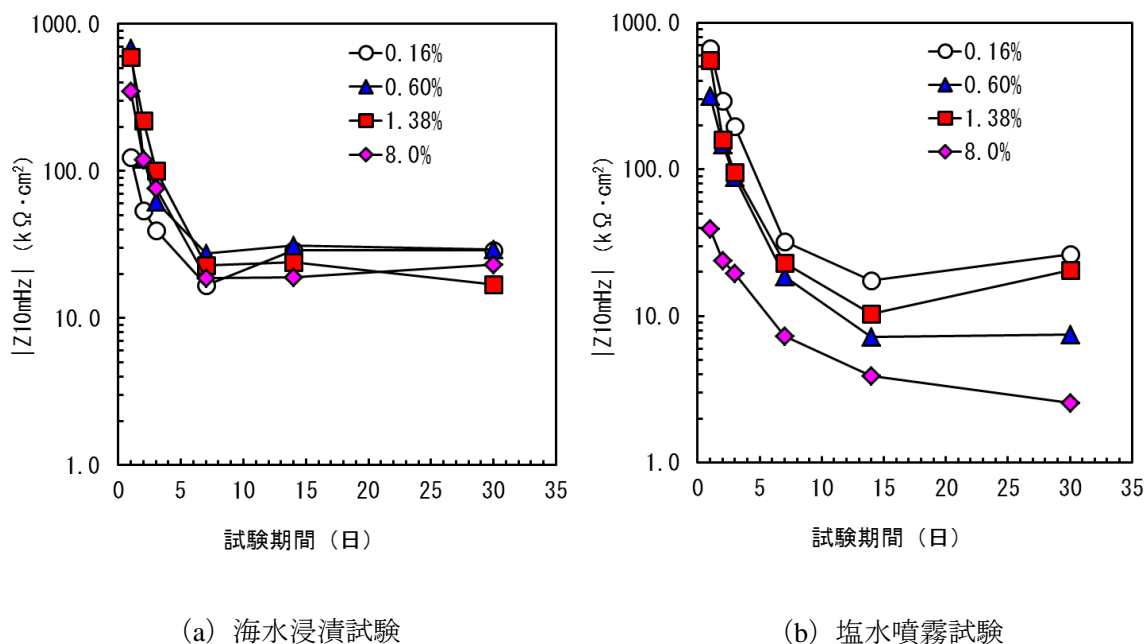
図3.17 海水浸漬試験と塩水噴霧試験の10mHzのインピーダンスの絶対値評価結果

海水浸漬試験と塩水噴霧試験の両試験結果とも試験開始7日後までは $|Z_{10mHz}|$ インピーダンスは著しく低下した。これは、試験体の欠陥部における溶液抵抗の低下を示し、一部吸水したためと考えられる。この吸水は、防食材が含浸しにくい不織布の縫い目部分において、成分が欠落することによって生じる欠陥部を起点（図3.12）としていると推察される。

海水浸漬試験の $|Z_{10mHz}|$ インピーダンスは、試験7日後以降は欠陥率とは無関係に定常化していた。鋼材の防食指標である腐食速度 0.01mm/y 以下（ $|Z_{10mHz}|=26\text{k}\Omega\cdot\text{cm}^2$ ）として考えた場合、欠陥率が8.0%であっても鋼材の腐食速度は非常に小さいと判断される。この結果は、水の出入りが無い没水環境下においては、8.0%程度の欠陥率が存在しても防食材が溶存酸素の拡散障壁となり鋼材は腐食しないことを示す。

塩水噴霧試験では、海水浸漬試験とは異なり、試験30日後も欠陥率の大きい試験体の $|Z_{10mHz}|$ インピーダンスは低下傾向にあった。欠陥率1.38%の試験体は、30日後に $|Z_{10mHz}|$ インピーダンスの上昇傾向が認められるが、これは試験体に含まれる防錆剤が鋼材表面に皮膜を形成したためと考えられる。 $|Z_{10mHz}|=26\text{k}\Omega\cdot\text{cm}^2$ で比較した場合、0.6%の欠陥率であっても鋼材の腐食速度は大きいことを示しており、これは、塩水噴霧のような水や酸素の出入りが生じる環境下において、鋼材は腐食する可能性が高いことを示す。

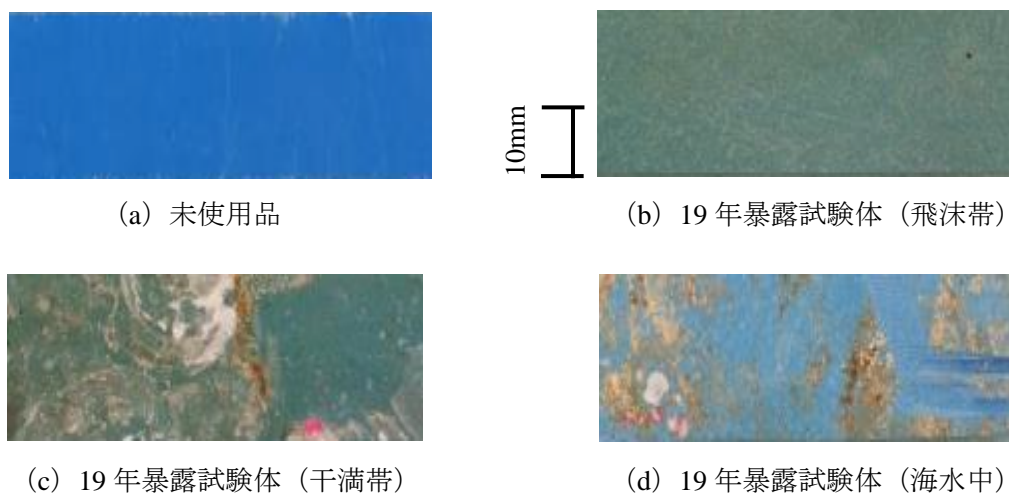
写真4.5 目視調査時の外観写真

未使用品は、青色光沢を保っていたが、19年暴露試験体は設置環境（飛沫帯、干満帯、海水中）によらず薄緑色から黄色を帯びる変化をしていた。特に、飛沫帯と干満帯の変化は顕著であり、海水中の色変化が少ないことを考慮すると、実環境下における直射日光の影響があったと考えられる。また、干満帯と海水中の試験体には海生生物と考えられる白色および茶色の付着物が認められた。

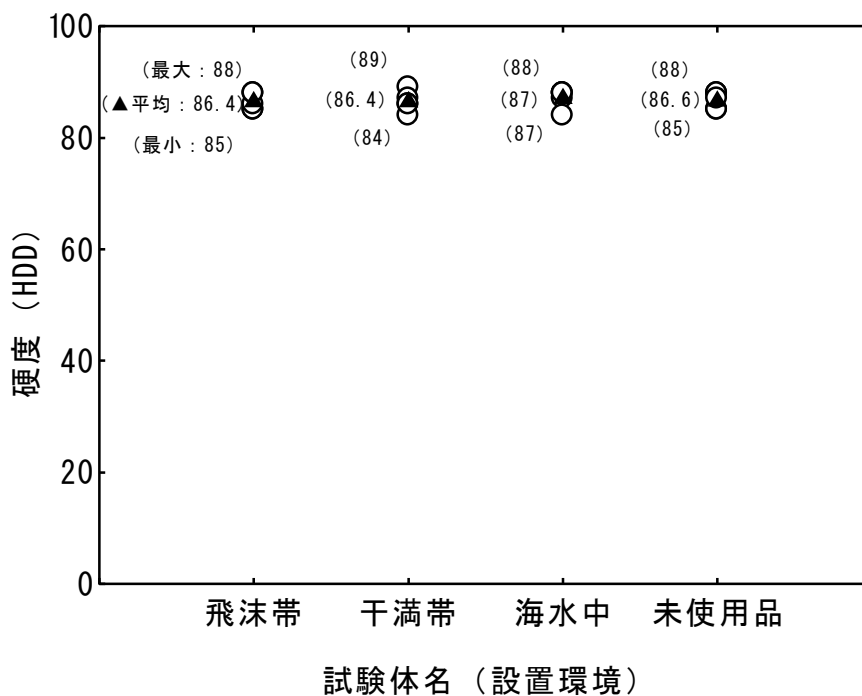
図4.3 硬度測定結果

未使用品と19年暴露試験体の硬度に大きな変化はなかった。また、設置環境別の硬度に差はなく、試験体間の測定値誤差も少なかった。目視調査の結果、試験体が黄変や薄緑に変化していたことから、化学的な何らかの変化を生じていることが考えられるが、本測定結果からは、未使用品と19年暴露試験体の硬度に変化は認められなかった。

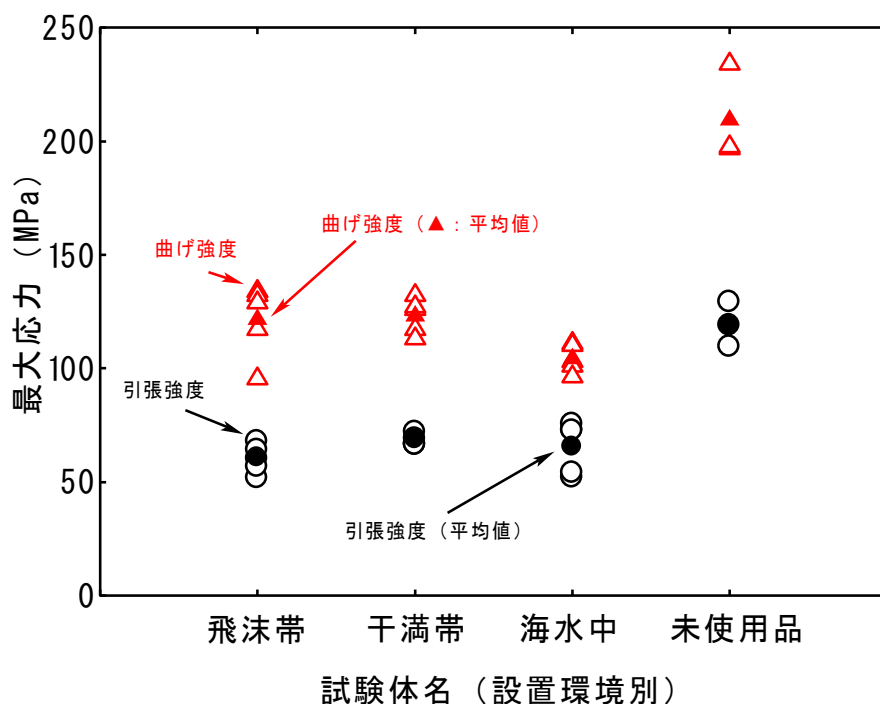
図4.4 引張強度および曲げ強度試験結果

目視調査では、飛沫帯および干満帯と比較して海水中は色調の変化程度が小さかったが、

強度値の比較では、海水中の変化が大きく目視による結果と強度低下は関係性が希薄であることが分かった。

実環境暴露材を用いた検討結果から、目視の変化と強度には明確な関係性は認められないことが分かった。また、19年間暴露された試験体の強度値は、未使用品と比較して50%程度低減しており、特に海水中部の曲げ強度の低下が大きかった。各種分析結果から、試験体表面は加水分解や酸化分解と考えられる構造変化を生じており、この構造変化が強度低下に寄与しているものと考えた。そこで、実環境下を模擬した各種室内試験を実施することで、構造変化が強度に与える影響およびFRPの劣化機構について検討した。

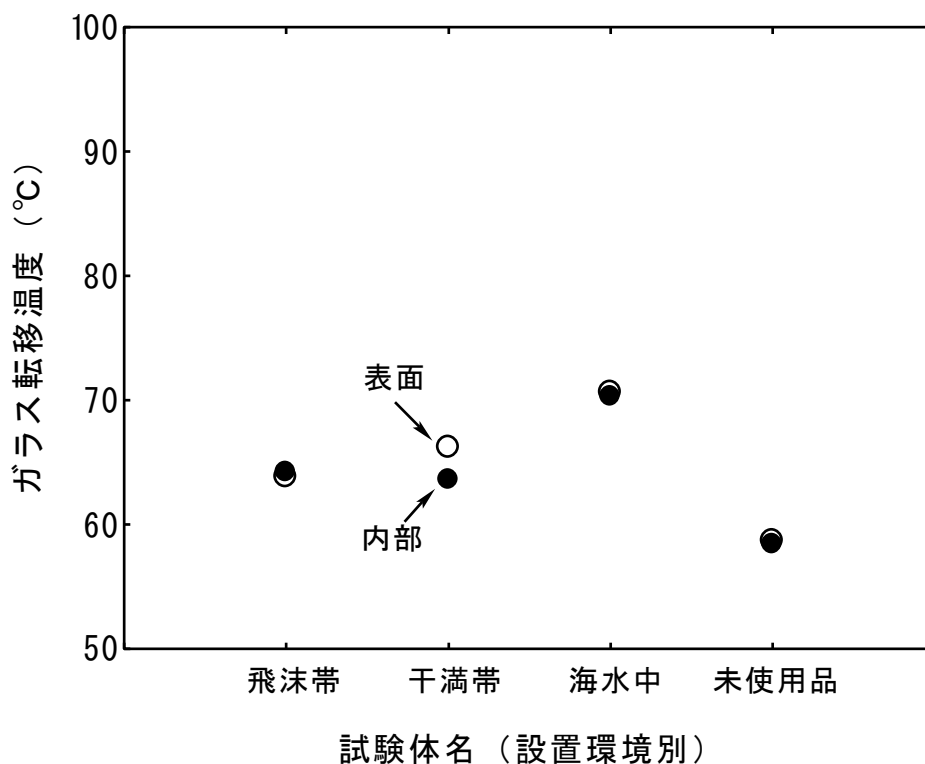
図4.5 ガラス転移温度測定結果

19年暴露試験体表面のガラス転移温度は、飛沫帯、干満帯、海水中を比較すると飛沫帯が最も低かった。飛沫帯は、設置環境の中で直射日光等により最も熱や光の影響を受けやすいと考えられ、成形後から初期に進行すると推察される硬化剤の反応が進んだ後に、暴露環境下で架橋密度が低下するような構造変化を生じた可能性が考えられる。

内部のガラス転移温度は、干満帯で若干の違いは認められたが、表面と比較して大きな差はなかった。

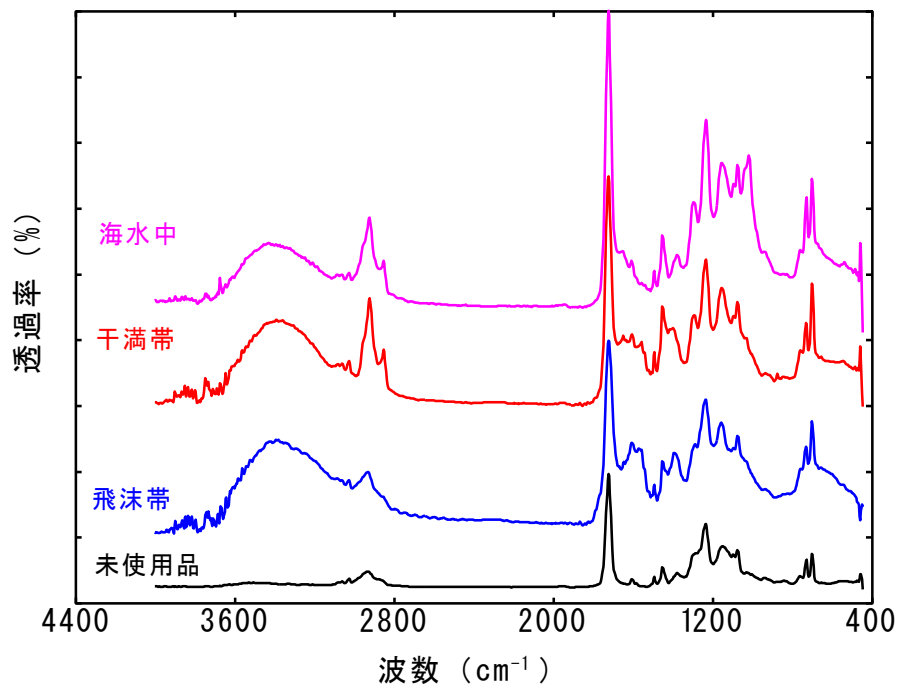
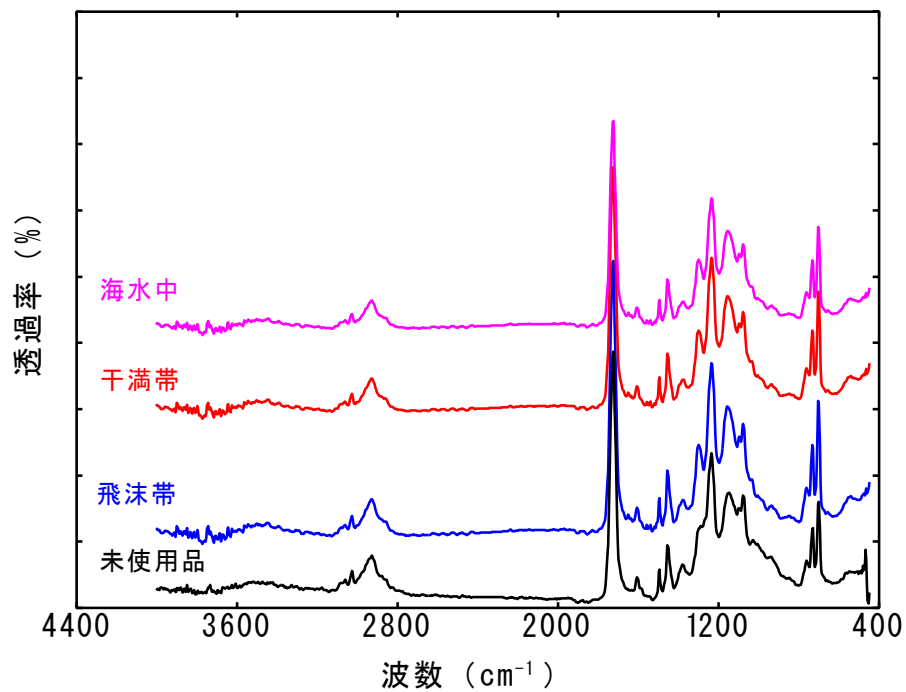
図4.6 未使用品および19年暴露試験体の表面，内部のFT-IR吸収スペクトル

一方，内部のIR吸収スペクトルは，すべての部位で未使用品との有意差は認められなかった。このことから，試験体表面で生じている構造変化は，内部まで進行していないことが明らかとなった。

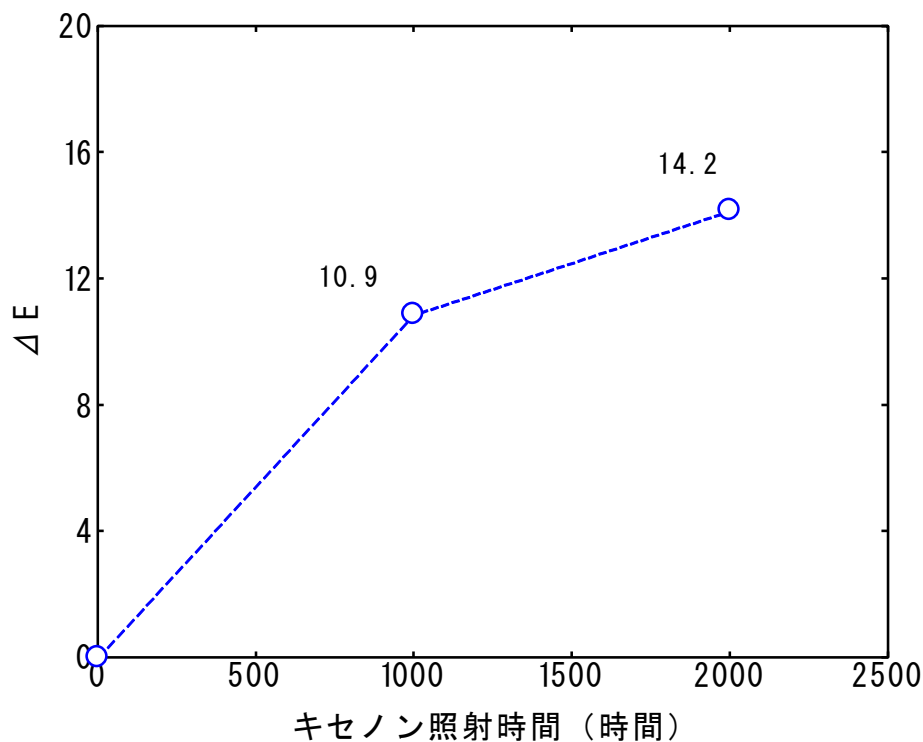
図 4.12 キセノンウェザーメーター試験に伴う色差変化

図 4.12 にキセノンウェザーメーター試験終了後の試験体表面の色差測定結果を示す。試験時間が増加するにつれ、色差の変化値 ΔE は増加し、2,000 時間経過後の色差変化は、「非常に大きい」と判断された。変化の傾向は、目視調査結果（写真 4.7）と一致した。

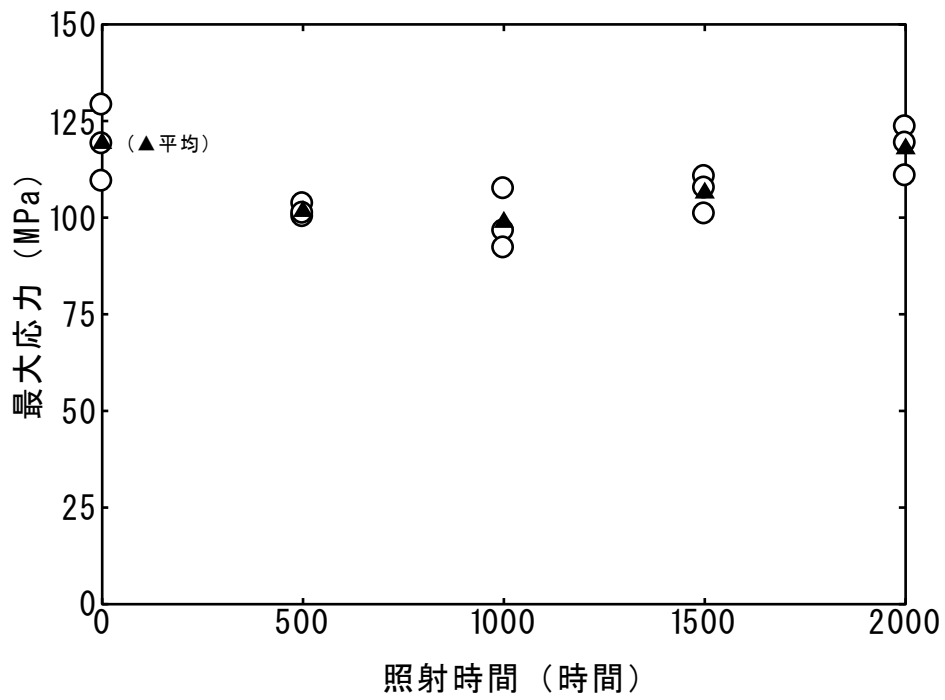
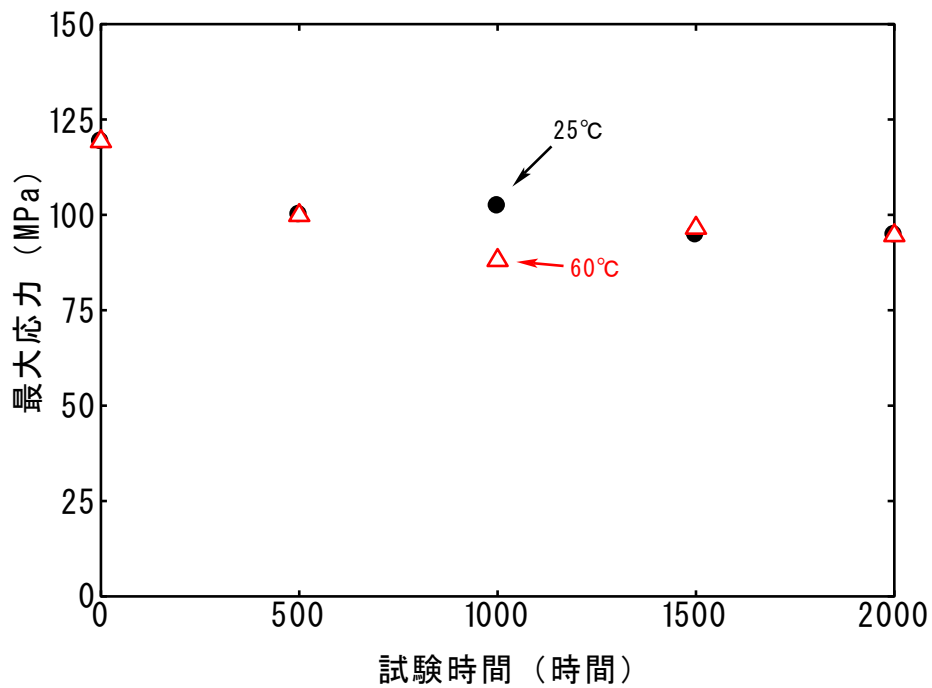
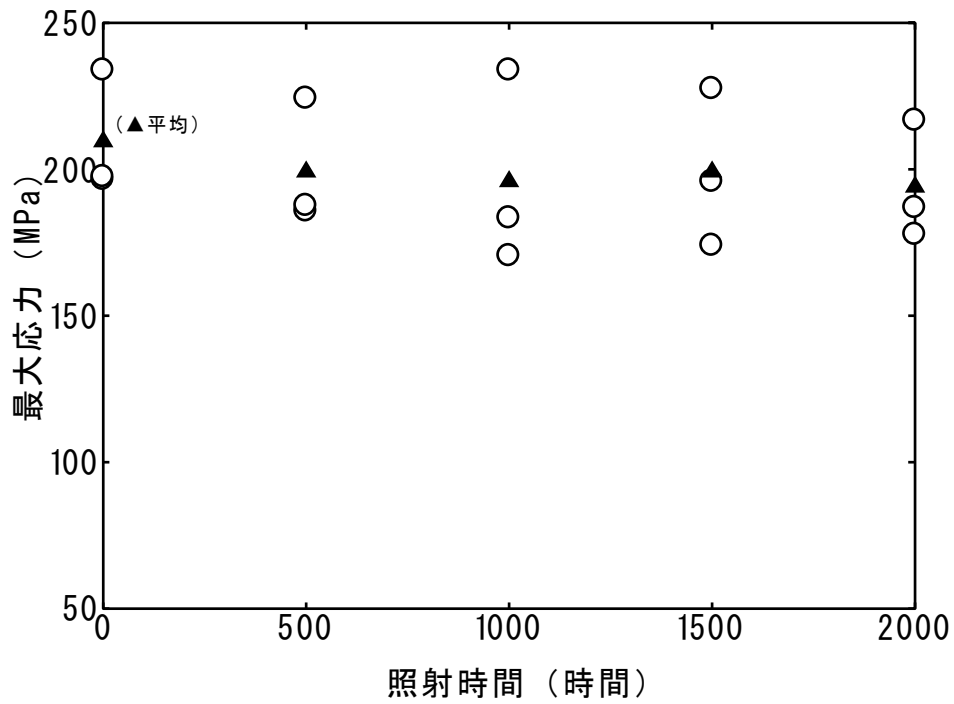
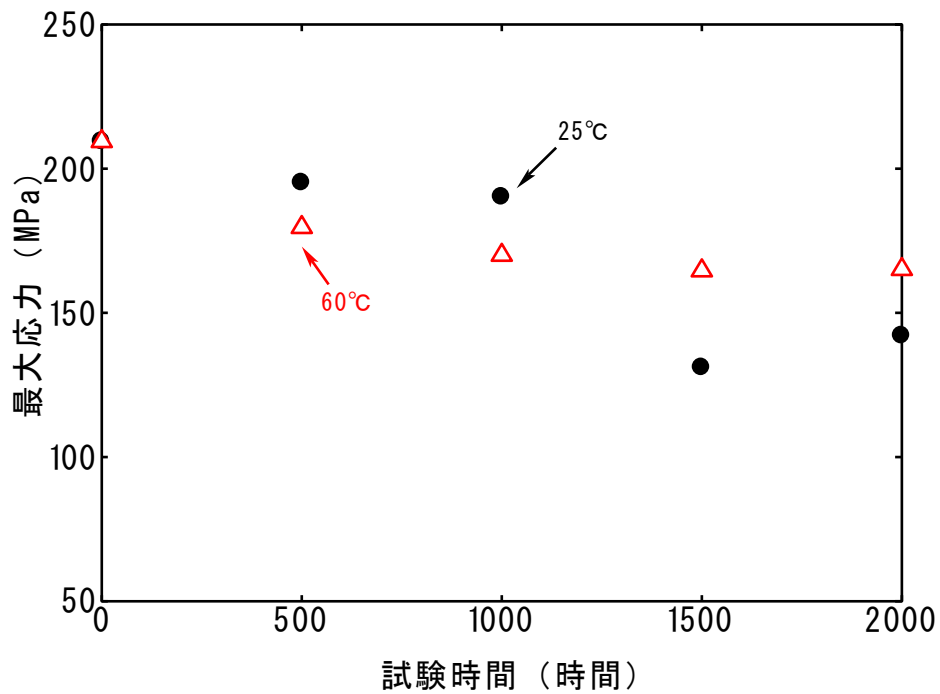
以上の結果より、FRP の強度低下は紫外線よりも水分の影響が大きく、その水分の温度は強度低下に与える影響が少ない可能性が示唆された。また、曲げ強度に顕著にその傾向が表れることが明らかとなった。

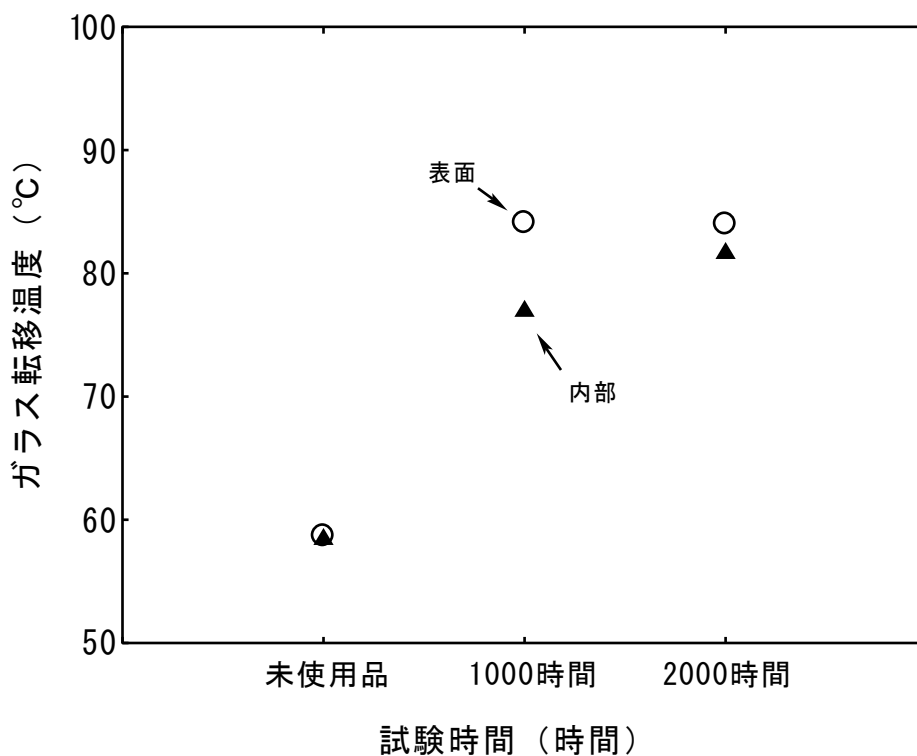
図4.16 キセノンウェザーメーター試験終了後のガラス転移点温度測定結果

キセノンウェザーメーター試験1,000時間後および2,000時間後のガラス転移温度は、表面、内部ともに未使用品に比べて上昇した。これは、キセノンウェザーメーター試験により、表面、内部ともにポリマーの架橋が進行したことを示している。なお、キセノン光照射の影響が小さいと考えられる内部においても架橋が進行していた。これは、試験装置の槽内温度が63°Cで保持されていることを考慮すると、室温より高温であったことが架橋の進行に寄与していると考えられる。さらに、キセノンウェザーメーター試験後の表面のガラス転移温度は、1,000時間後、2,000時間後とも内部より高かった。これらのことから、架橋反応の進行には、熱による影響だけでなく、光照射も寄与していることが考えられる。

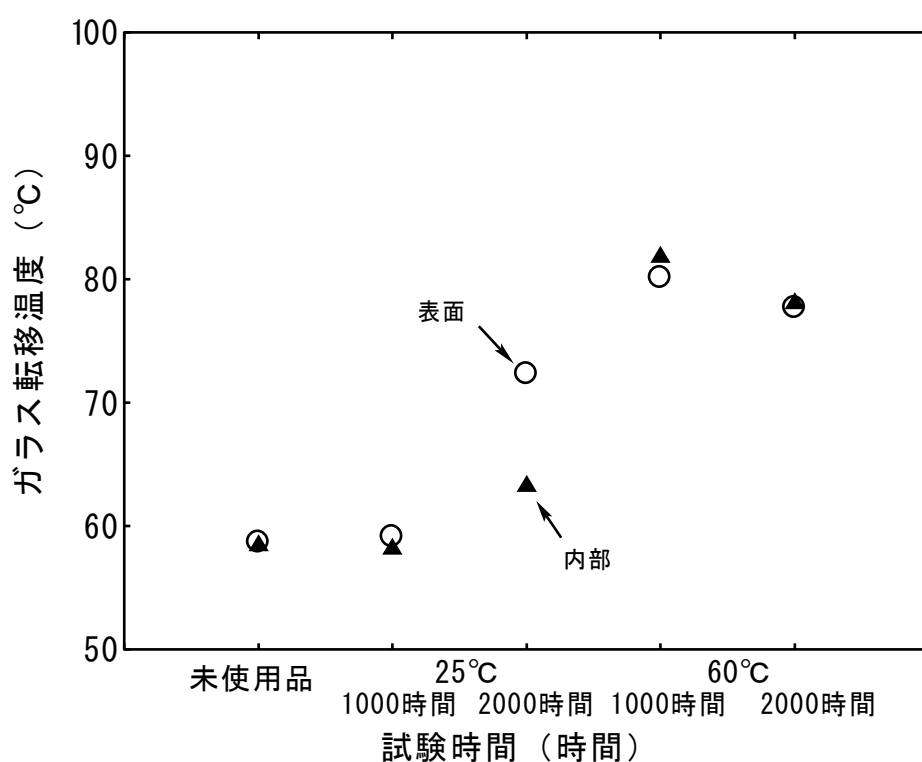
図 4.17 海水浸漬試験 (25°C, 60°C) のガラス転移温度測定結果

25°Cでの海水浸漬1,000時間後のガラス転移温度は、未使用品と比較して差はなかった。しかし、60°Cでの海水浸漬1,000時間後および2,000時間後のガラス転移温度は、未使用品より上昇していた。このことは、試験体は熱の影響を受けて架橋が進行したと考えられる。通常、ポリエステル劣化の1つである加水分解が進行した場合、架橋密度が低下すると考えられるが、キセノンウェザーメーター試験、60°Cでの海水浸漬試験ではともに架橋の進行が確認された。この原因として、不飽和ポリエステル樹脂中には未反応の硬化剤（スチレン）が残存していると考えられ、加熱により残存硬化剤が反応して架橋が進行した可能性が考えられる。

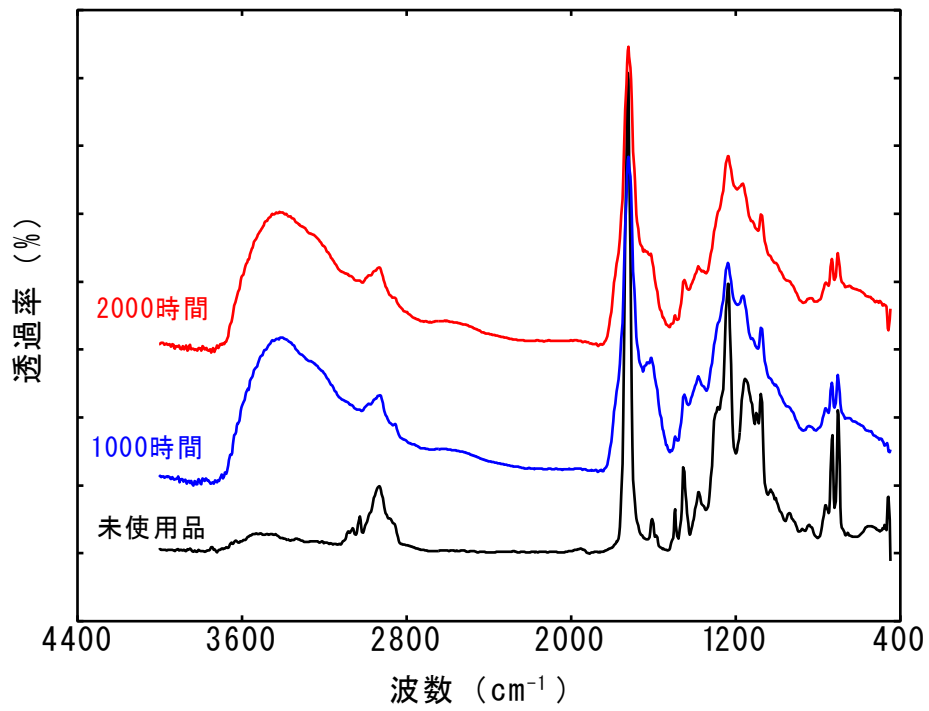
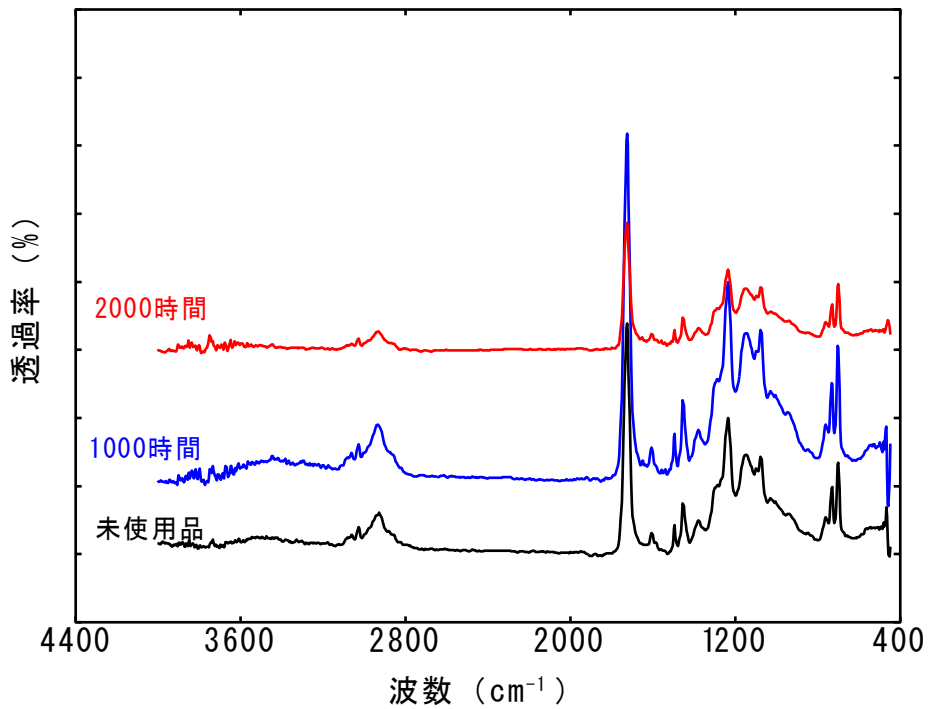
図 4.18 キセノンウェザーメーター試験終了後の FT-IR 吸収スペクトル

25℃における海水浸漬1,000時間後と2,000時間後の各表面のIR吸収スペクトルは，試験時間の経過によらず未使用品と差異は認められなかった．しかし，60℃における1,000時間後と2,000時間後の各表面のIRスペクトルは，未使用品と比較して， $3,400\text{cm}^{-1}$ 付近のOH基に由来する吸収が強く， $1,240\text{cm}^{-1}$ のエステル結合に由来する吸収が弱かった．したがって，60℃の海水浸漬試験によって試験体表面では加水分解が進行し，劣化を生じている可能性が示唆された．海水浸漬温度が25℃では，試験体表面に加水分解の兆候は認められないが，60℃においては加水分解が進行していると考えられることから，熱が表面付近のポリマーの加水分解の進行に寄与していると考えられることができる．内部のIR吸収スペクトルは，すべての試験体で未使用品の内部のIR吸収スペクトルと有意差が認められなかった．したがって，60℃における海水浸漬試験の試験体表面で認められた構造変化は，内部まで進行していないことが明らかとなった．

25℃での海水浸漬1,000時間後のガラス転移温度は、未使用品と比較して差はなかったが、60℃での海水浸漬1,000時間後および2,000時間後のガラス転移温度は、未使用品より上昇しており、不飽和ポリエステル樹脂中に残存する未反応の硬化剤（スチレン）が、加熱により反応が促進され架橋が進行した可能性が示唆された。
- (5) 1,000時間後および2,000時間後のキセノンウェザーメーター試験体の表面のIR吸収スペクトルは、未使用品と比較してOH基に由来する吸収が強く、エステル結合に由来する吸収が弱かったことから、ポリエステル樹脂の酸化や加水分解が生じ劣化が進行していると考えられる。試験体内部のIR吸収スペクトルは、未使用品と比較して有意差は認められなかったことから、キセノンウェザーメーター試験によって生じる表面の劣化は、内部まで進行していないことが明らかとなった。

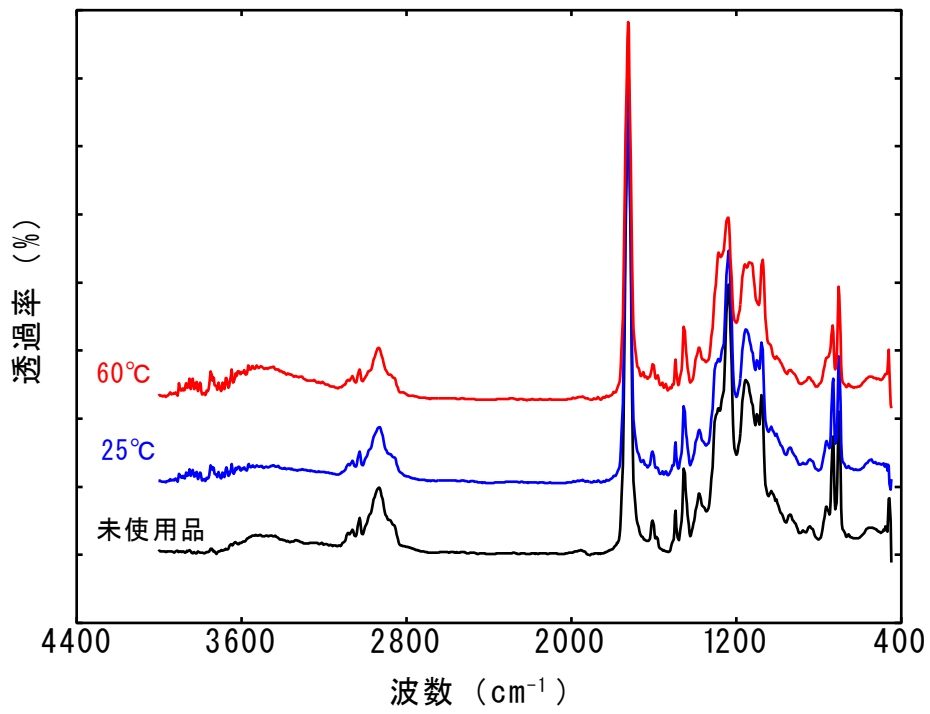
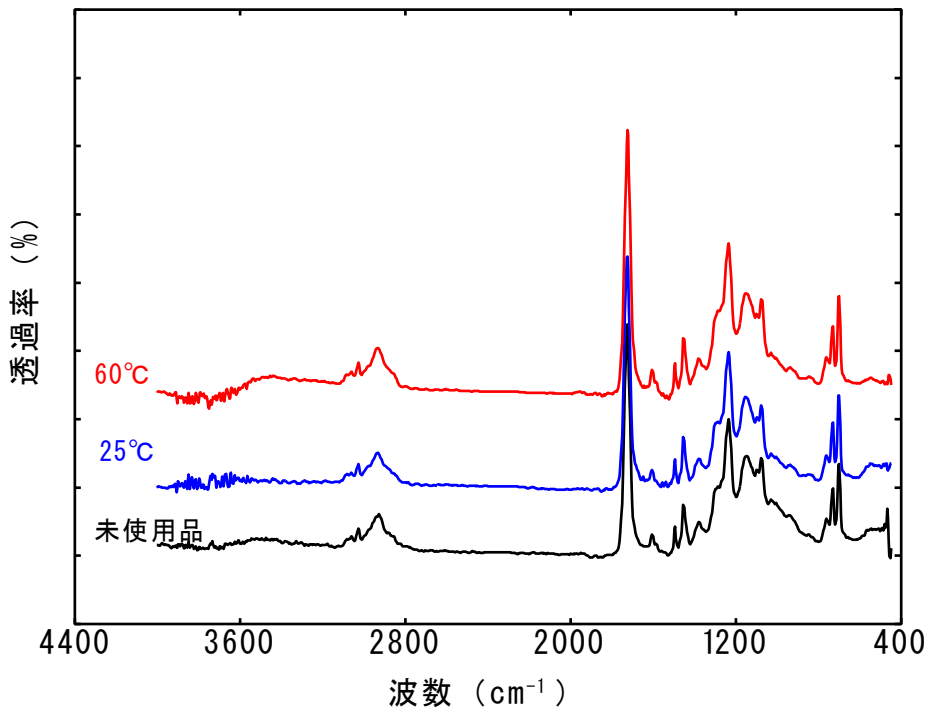
図4.19 各温度における海水浸漬試験終了後の表面，内部のFT-IR吸収スペクトル

25℃における海水浸漬1,000時間後と2,000時間後の各表面のIR吸収スペクトルは、試験時間の経過によらず未使用品と差異は認められなかったが、60℃における1,000時間後と2,000時間後の各表面のIRスペクトルは、未使用品と比較して、OH基に由来する吸収が強く、エステル結合に由来する吸収が弱かったことから、60℃の海水浸漬試験によって試験体表面では加水分解が進行し、劣化を生じている可能性が示唆された。海水浸漬温度が25℃では、試験体表面に加水分解の兆候は認められないが、60℃においては加水分解が進行していると考えられることから、熱が表面付近のポリマーの加水分解の進行に寄与している可能性が示唆された。内部のIR吸収スペクトルは、すべての試験体で未使用品の内部のIR吸収スペクトルと有意差が認められなかったため、60℃における海水浸漬試験の試験体表面で認められた構造変化は、内部まで進行していないことが明らかとなった。

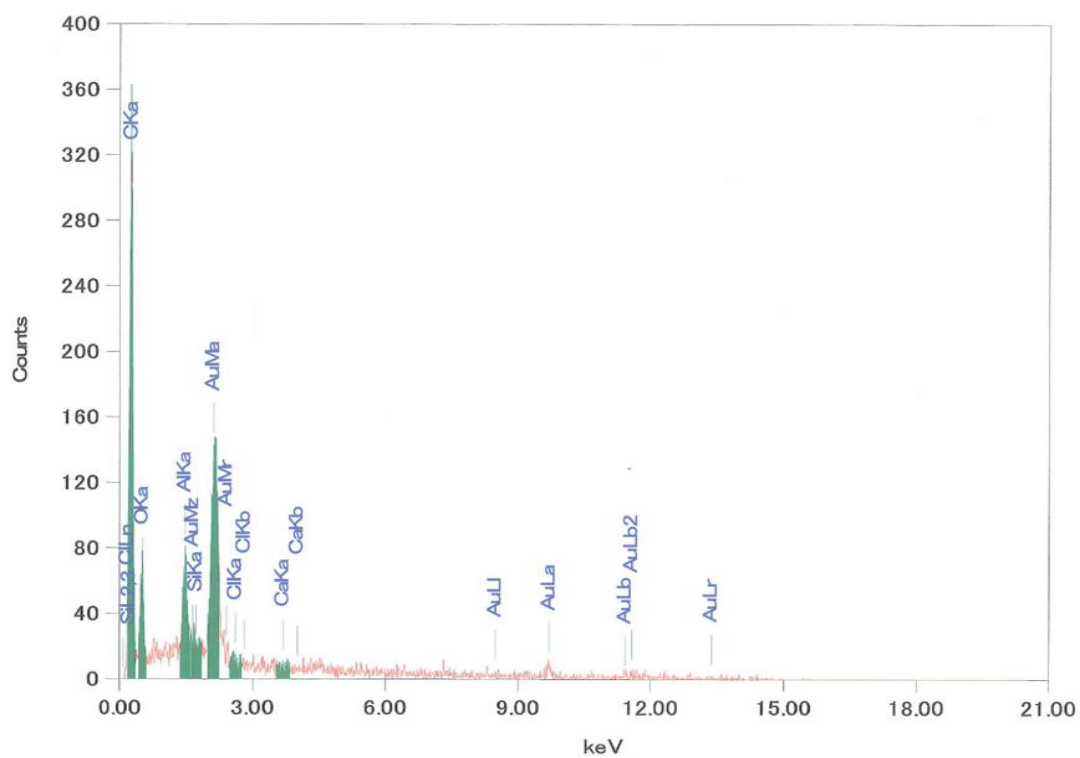
図 4.20 未使用品および各温度における海水浸漬試験体の面分析結果

試験体表面と試験体内部の結果比較から、試験体表面で生じている構造変化は、内部までは進行していないことが確認された。また、SEM-EDXによる表面近傍の断面分析の結果においても海水は内部まで浸入していないことが確認されたため、FRPの強度低下等の原因となる劣化は、表面から徐々に深さ方向へ進行していくことが明らかとなった。一方で、FRP表面の劣化が進行し、機械的強度等の低下が生じていることは確認されたが、FRPの本来の目的である防食材保護の観点から考察した場合、19年間と長期にわたる暴露期間中も破損や脱落等の異変は確認されなかったため、実用強度上は十分長期耐久性を有していると判断することができる。

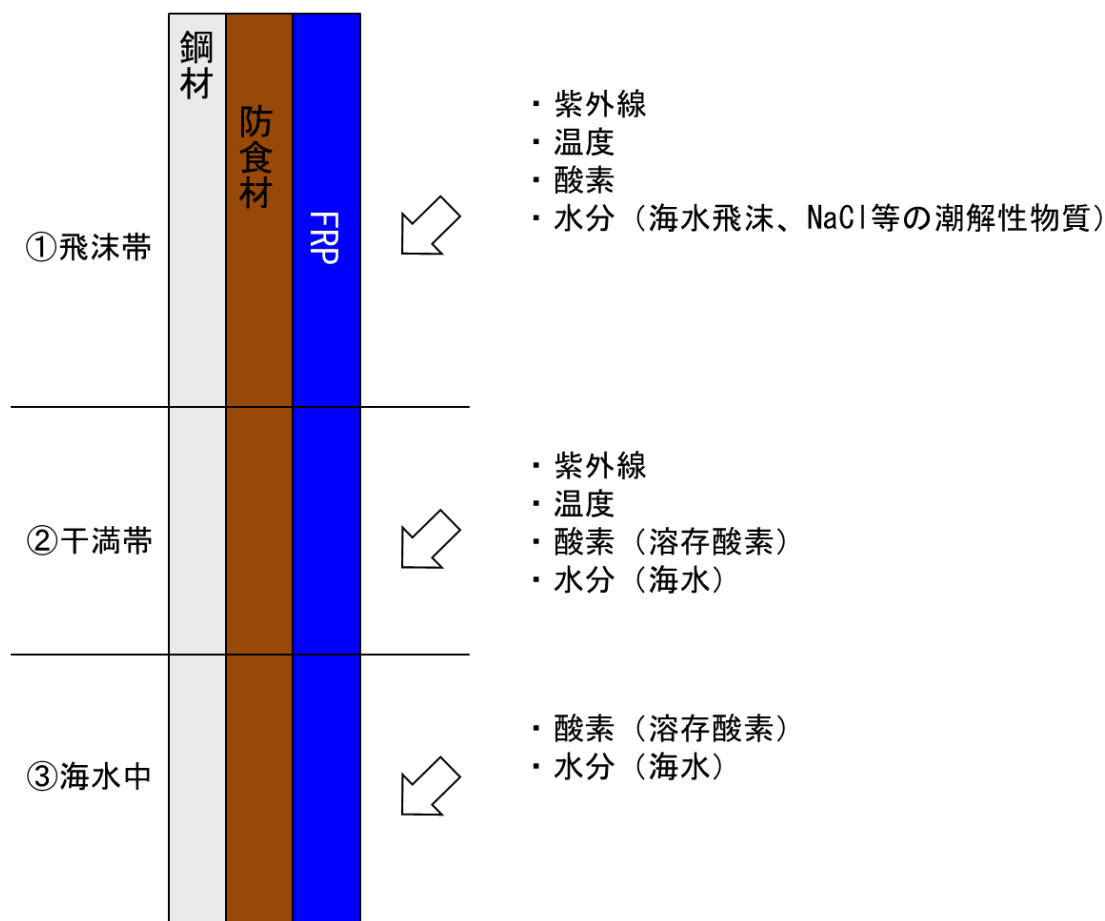
図5.1 ペトロラタム被覆防食工法の設置環境別劣化因子

ペトロラタム被覆防食工法を用いる目的は、港湾環境下の鋼構造物の防食である。ここで示す工法の劣化とは鋼材の防食を維持できず、腐食を生じることを意味する。また、ペトロラタム被覆防食工法は、飛沫帯、干満帯、海水中といった環境の異なる部位に幅広く設置されているため、設置環境別に劣化を評価する必要がある。図5.1に設置環境別の劣化因子をまとめた。また、図5.2から図5.4に設置環境別による工法の劣化についてまとめた。

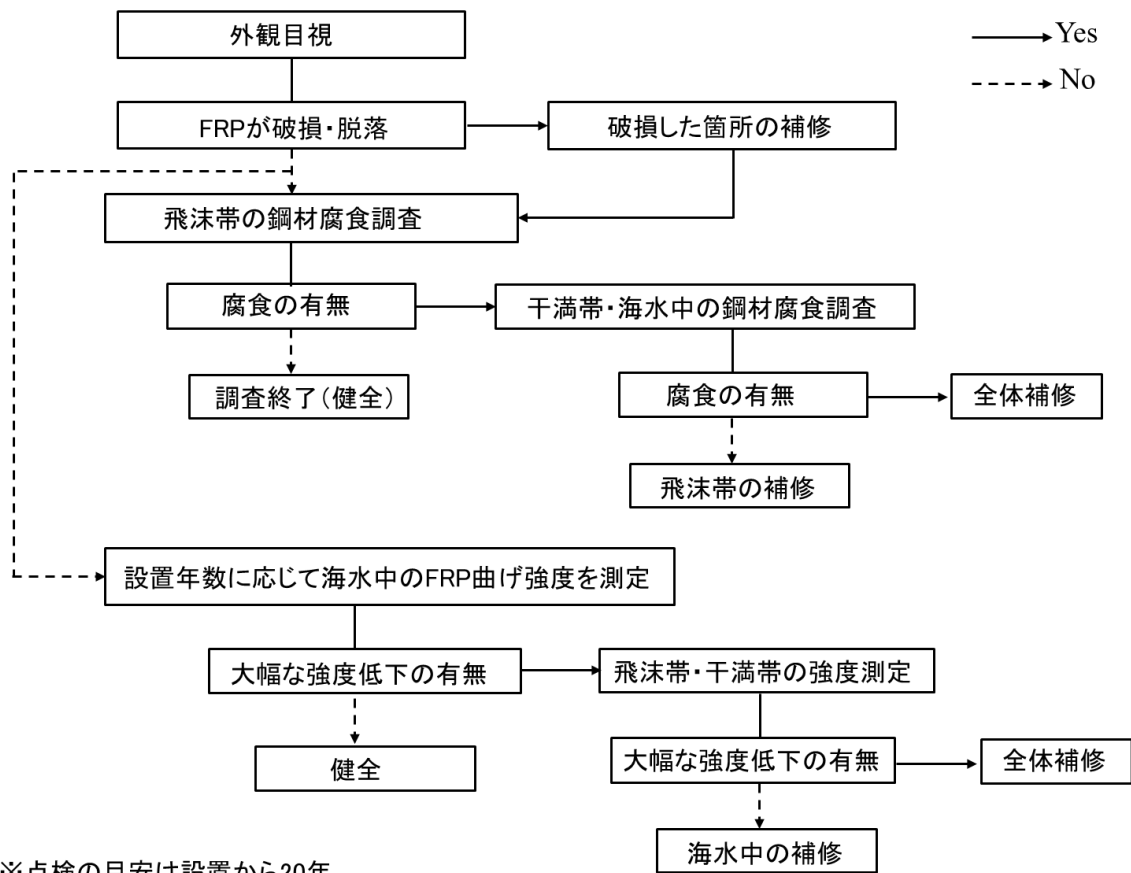
図 6.1 新たな点検手順フローチャート

図 6.1 に新たな点検手順のフローチャートを示した。本研究結果から、防食材の劣化は鋼材の腐食を意味し、防食材に物理的な欠陥が生じることで腐食を生じることが明らかとなった。また、防食材の欠陥部から生じる腐食は、飛沫帯に顕著に表れることが実環境下の点検結果と実環境を模擬した室内試験結果より明らかとなった。防食材を保護する FRP については、破損等を生じない限りは、鋼材腐食に与える影響は小さく、長期耐久性を有することも明らかとなった。そこで、鋼材の腐食に注目した新たな点検手順フローチャートを提案した。

- ①外観目視を行い、FRP に破損等を生じていればその部分について補修する。
- ②破損がない場合、飛沫帯の鋼材の腐食有無について調査し、腐食が無ければ鋼材は腐食していない状態（健全）と評価して点検を終了する。
- ③飛沫帯の鋼材に腐食を生じていた場合、干満帯および海水中の鋼材腐食有無について調査し、腐食が無い場合は飛沫帯部分のみを補修する。腐食があった場合は、全面補修を行う。
- ④FRP は長期の耐久性を有するが、調査に要するコストを考慮し、必要に応じて鋼材腐食調査時に合わせて実施する。
- ⑤海水中の曲げ強度を測定し、大幅な強度低下がない場合は、強度的な劣化を生じていない状態（健全）と評価し点検を終了する。
- ⑥海水中の曲げ強度に大幅な強度低下が認められた場合、飛沫帯および干満帯の強度測定を実施し、強度低下が認められない無いは海水中のみを補修する。強度低下が認められた場合は、全面補修を行う。

これらの調査は、実環境下において 19 年暴露試験体に鋼材の腐食が生じていたことや防食材の劣化度が暴露開始から 20 年から 25 年にかけて上昇していたことから、暴露（ペトロラタム被覆防食施工）から 20 年前後に実施することが望ましいと考えられる。
