港湾環境下におけるペトロラタム被覆防食材お
よび被覆防食工法の劣化機構の解明

(Elucidation of Deterioration Mechanism of Petrolatum
Materials and Lining System in Marine Environment)

星 野 雅 彦

豊橋技術科学大学

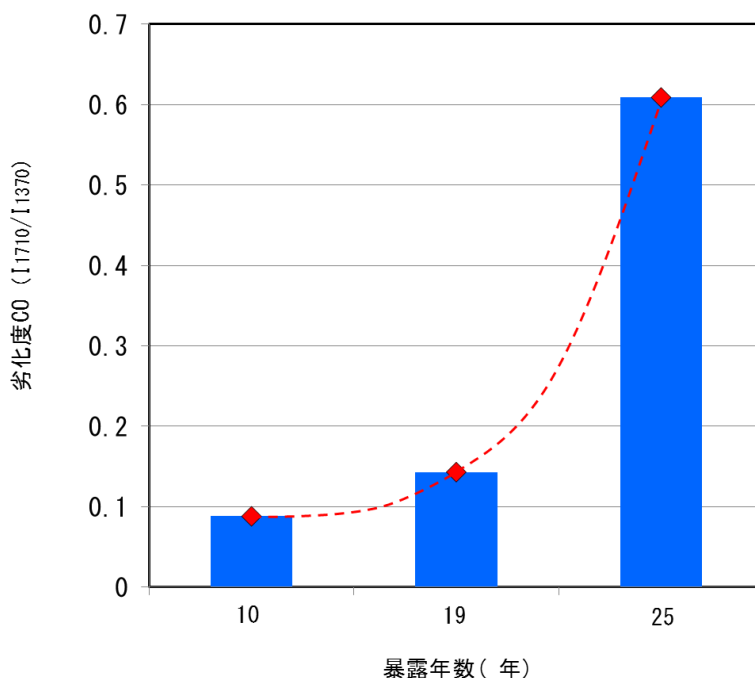
図 6.2 FT-IR スペクトルから推定した防食材の劣化曲線 (干満帯)

一例として、干満帯から回収した防食材の FT-IR スペクトルから算出した劣化度 (CO) を用いた劣化度曲線を図 6.2 に示す。縦軸に示した劣化度 (CO) は、防食材の酸化劣化によって生成されるカルボニル基の吸収ピーク (1710cm^{-1}) の吸光度 I_{1710} と得られた吸収スペクトルの中で最も安定な官能基であるメチル基の吸収ピーク (1310cm^{-1}) の吸光度 I_{1370} を基準とした吸光度比 (I_{1710}/I_{1370}) によって算出した。図中では、20 年前後から劣化度が急激な上昇を見せ、劣化が進行していることが分かる。この結果は図 6.1 に示した点検手順フローチャートに反映されており、20 年前後に点検を実施することで効率的な管理が可能となる。

この劣化度曲線は、干満帯から回収した部食材を用いて算出したものであり、防食材の劣化が直接的に鋼材腐食へとつながる飛沫帯から回収した結果ではない。飛沫帯における劣化度と暴露年数との関係による劣化度曲線作成に課題を残したが、本評価手法により、点検時期の推定の可能性は見い出せた。

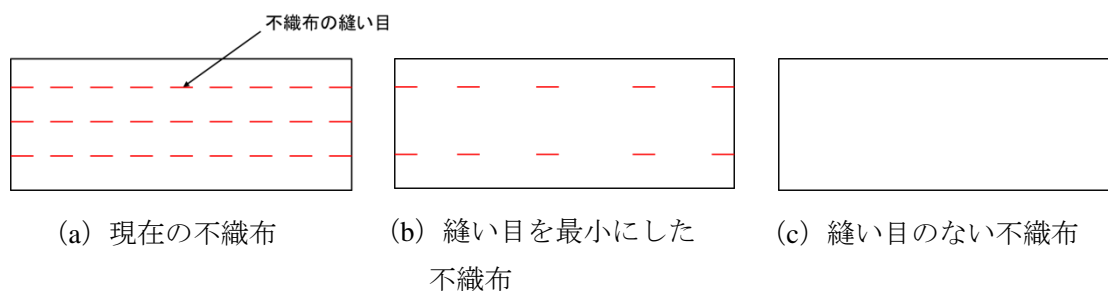
図 6.5 欠陥部を生じ難い不織布の提案例

第3章の欠陥率測定結果（図3.12）と不織布の縫い目に沿った防食材の流動現象結果（写真3.12）から、防食材は不織布の縫い目に沿って欠陥部を生じ、鋼材に腐食を生じることが明らかとなった。

そこで、防食材の作製可否、コスト面の検討や耐久性評価等の課題は残るが、最終的には欠陥部を生じる箇所となる縫い目のない不織布を用いた防食材が望まれる。完全に縫い目のない不織布が不可能であれば、縫い目を最小にすることで欠陥部を生じ難い防食材が完成し、より長期の安定した鋼材の防食が可能となると考えられる（図6.5）。また、現在の不織布の材質は第3章の不織布の定性分析結果（表3.9）よりポリエチレンテレフタレート（PET）であることが分かっている。PETは合成樹脂であるため、防食材が含浸し難い可能性が考えられるため、より含浸しやすい不織布（例えば、耐久性に優れた食物繊維を主体とする不織布）を用いることも考えられる。
